Revue d'Analyse des Vulnérabilités
Socio-Environnementales

Le sol est une ressource non renouvelable à l'échelle humaine, fondamentale pour l'équilibre socio-écologique planétaire. Il assure des fonctions économiques et écologiques vitales : filtration de l'eau, production de biomasse, régulation climatique et support d'une biodiversité terrestre représentant 25 % de la diversité biologique mondiale (Groupement d'Intérêt Scientifique Sol, 2020). Cette multifonctionnalité en fait un patrimoine stratégique, d'autant que seulement 6,4 % des terres émergées sont arables (L. Rattan, 2008, p. 60). Or, cette ressource rare subit une dégradation accélérée sous l'effet conjugué des pressions anthropiques et des changements climatiques. L'érosion hydrique et éolienne affecte désormais 65 % des sols mondiaux (FAO, 2019), avec des pertes annuelles estimées à 24 milliards de tonnes (Borrelli et al., 2017, p. 2013).

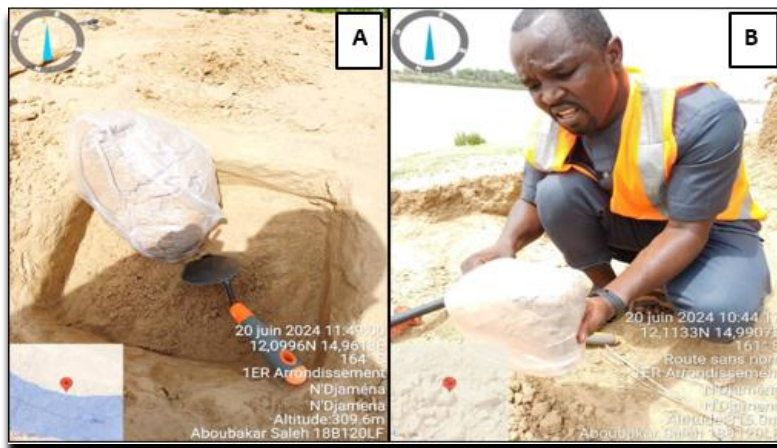
Photo 1a : Lieu de Prélèvement

Photo 1b : Mesures Anti-Contamination

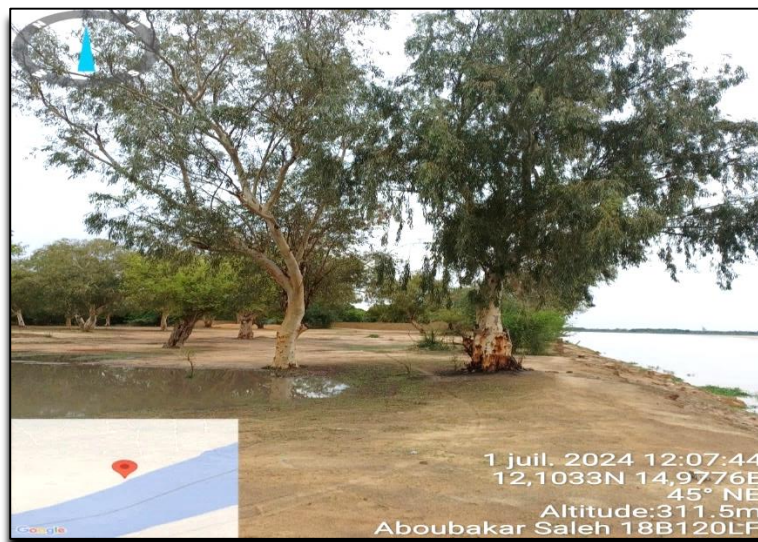
Photo 1 : Formations végétales clairsemées le long des berges du fleuve Chari

La faible pente du terrain, avec des altitudes variant de 290 m à 305 m, facilite l'accumulation du ruissellement, augmentant l'énergie érosive. La composition des sols, principalement sableuse avec une faible teneur en argile, accroît la vulnérabilité à l'érosion en raison d'une faible cohésion. La couverture végétale clairsemée, composée principalement de nénuphars épars et de petites plantes, ne parvient pas à stabiliser les berges, les laissant exposées aux forces hydrauliques (Photo 1).

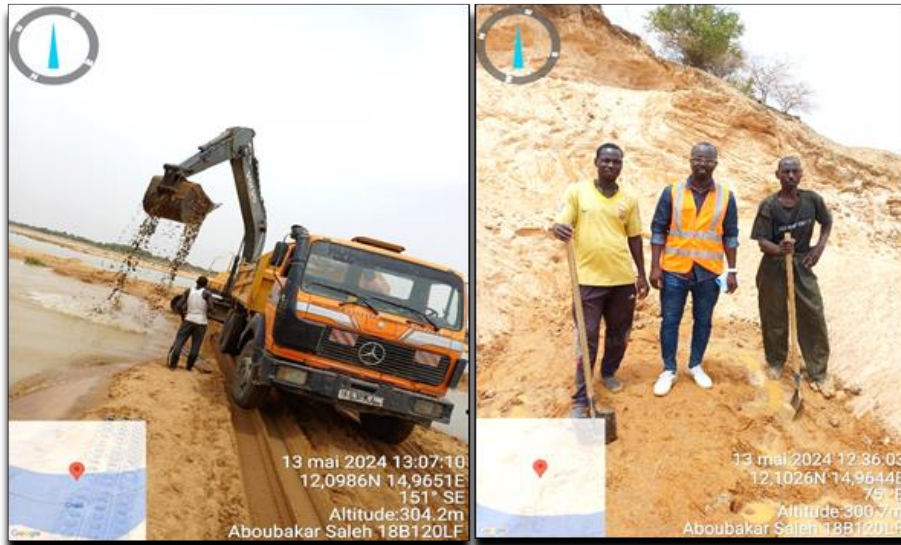
Planche 5a, b : Images des activités d'extraction de sable le long du fleuve Chari

Les activités humaines aggravent significativement l'érosion des berges dans le 1er arrondissement. L'extraction de sable, identifiée par 49,06 % des résidents interrogés comme le principal moteur, perturbe le lit et les berges du fleuve, réduisant la disponibilité des sédiments et affaiblissant la stabilité structurelle. Les observations de terrain du 13 mai 2024 ont documenté une exploitation intensive du sable à l'aide de machines lourdes, qui accélère le recul des berges et dégrade la végétation riveraine (Planche Photographique 5a, b).

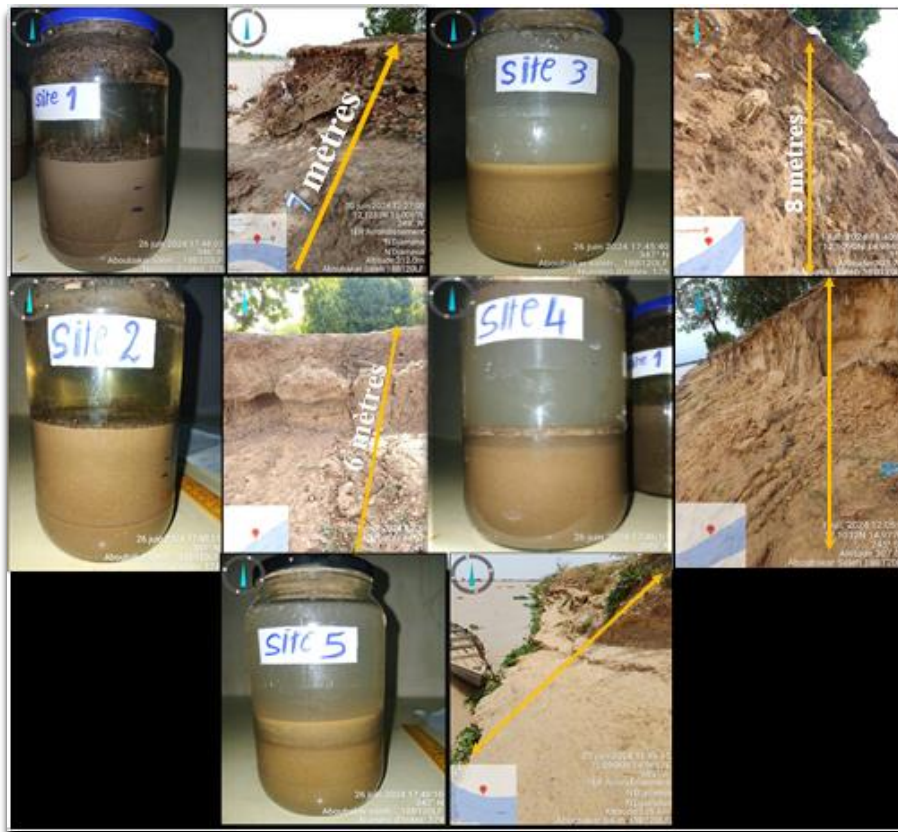
Planche Photographique 6 : Résultats granulométriques et morphologie des berges du site 1-5

Le site 2, à 12,1133°N, 14,9907°E, avec 64 % de sable, 22 % de limon et 14 % d'argile, montre une vulnérabilité plus élevée en raison de sa texture plus grossière. Le site 3, à 12,1090°N, 14,9862°E, présente une composition sablo-limoneuse (61 % de sable, 26 % de limon, 13 % d'argile), indiquant également un risque d'érosion significatif. Le site 4, à 12,1032°N, 14,9776°E, avec 68 % de sable, est hautement susceptible en raison de sa faible cohésion. Le site 5, à 12,0996°N, 14,9618°E, avec 46 % d'argile, est moins sujet à l'érosion mais vulnérable aux fissures pendant les périodes sèches, (Planche Photographique 6), (Tableau 1) et (Tableau 2).

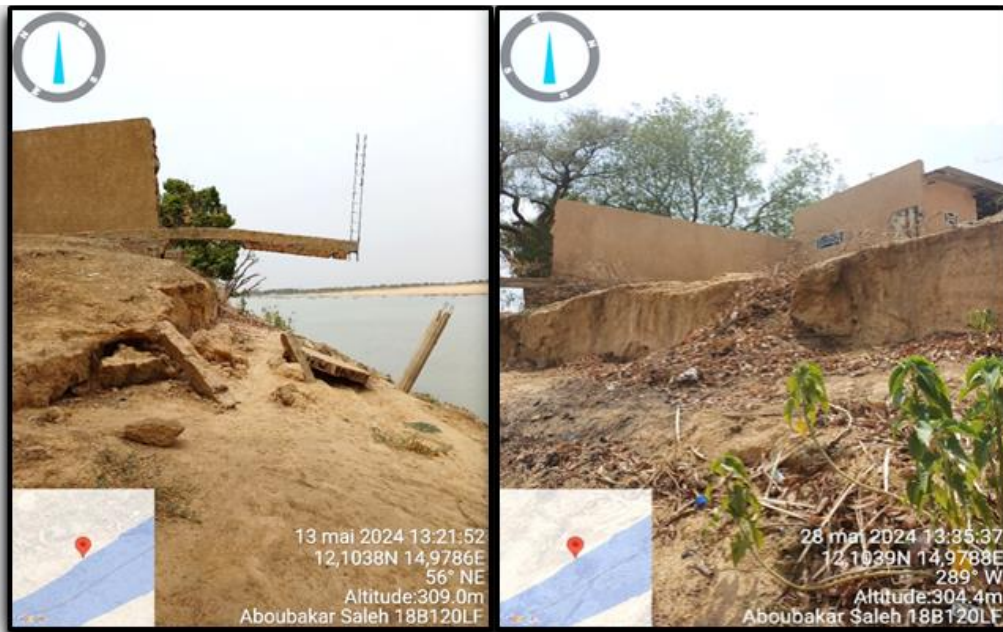
Planche photographique 7a, b : A mur effondré d'une école ; Image b une salle de classe menacée par le recul de la berge.

La régression continue des berges du fleuve Chari se manifeste principalement par la dégradation catastrophique des infrastructures publiques, imposant de lourdes contraintes financières aux autorités municipales et compromettant gravement les services essentiels dont dépend la communauté. L'érosion des berges a directement affecté l'intégrité structurelle des bâtiments situés à proximité (**Photo 8a, b**). Ce phénomène est empiriquement démontré dans la commune, où des bâtiments administratifs et des établissements scolaires ont subi des effondrements partiels, conséquence directe de l'érosion des fondations par l'action fluviale.

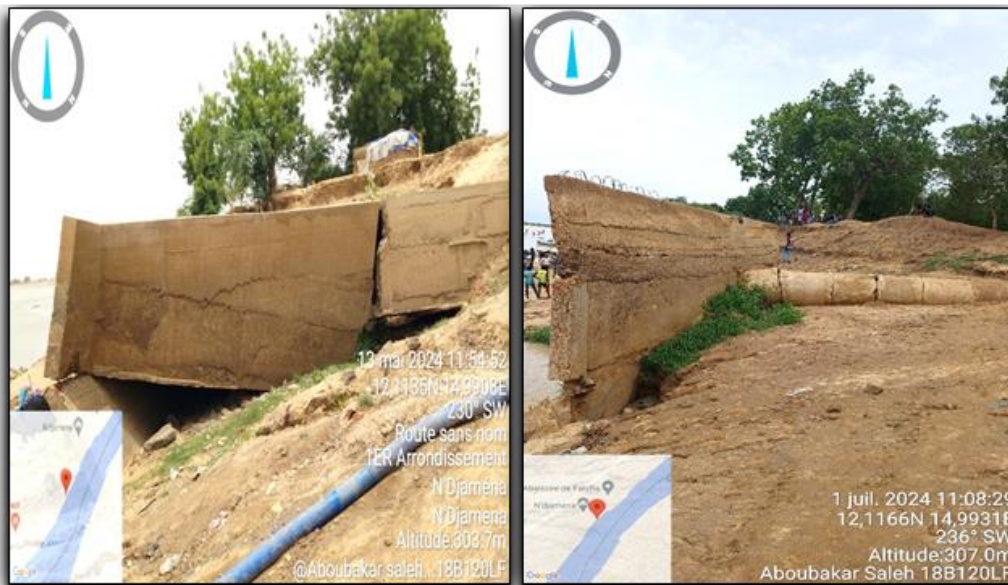
Planche photographique 8 : Photos a et b montrant des canaux de drainage gravement endommagés

En parallèle des dommages aux bâtiments, les infrastructures linéaires des réseaux de drainage des eaux pluviales ont été gravement compromises. L'effondrement des remblais soutenant ces systèmes a entraîné leur rupture et leur obstruction, réduisant considérablement leur capacité à gérer les écoulements lors d'épisodes de fortes précipitations. Cette défaillance provoque des inondations urbaines fréquentes, dégradant sévèrement l'accessibilité et la qualité de vie des résidents (Planche Photographique 7a, b et 8a, b).

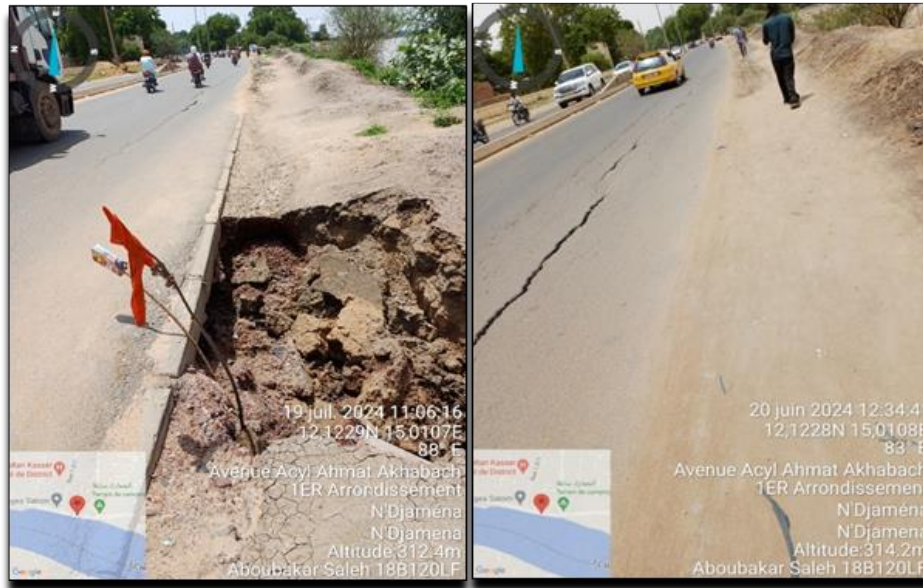
Planche Photographique 9a, b : Bordure de la route compromis et les fissures sur le bitume

De plus, le réseau de transport est confronté à des menaces existentielles. Des artères cruciales, telles que l'avenue Ahmat Acyl, se trouvent désormais à une proximité dangereuse du chenal actif du fleuve, avec un bitume présentant des fissures significatives et menacé d'effondrement imminent (Planche Photographique 9a, b). Cette emprise perturbe la connectivité vitale du réseau, avec des implications profondes pour les échanges économiques et la mobilité sociale au sein du tissu urbain.

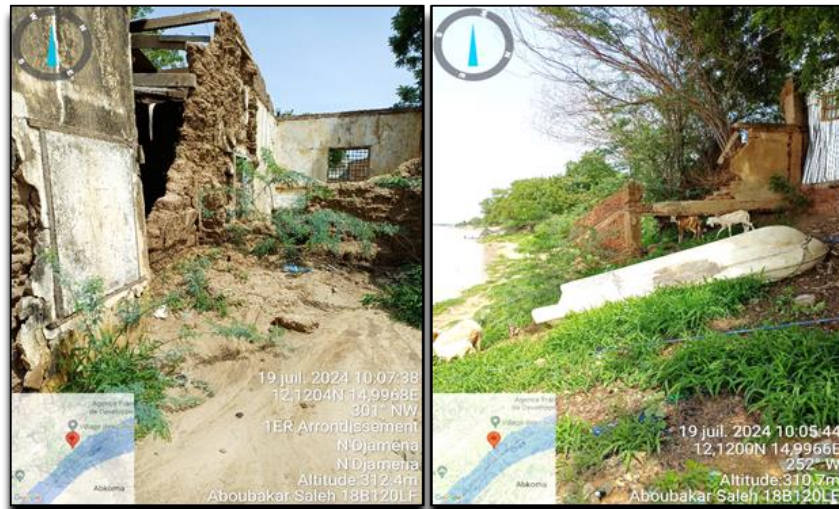
Planche photographique 10 : Le recul des berges et ses impacts sur les habitations riveraines

Le coût humain le plus profond de l'érosion est le déplacement forcé des populations. Les témoignages et les registres administratifs indiquent un processus s'étendant sur des décennies, où des maisons autrefois éloignées du fleuve ont été complètement englouties, obligeant les ménages à abandonner leurs propriétés et à chercher à se reloger, souvent dans des situations de location précaires ou des abris temporaires publics (**Photo 3**). Cette dépossession et la perte de terres ancestrales génèrent un traumatisme psychosocial important, incluant stress chronique, anxiété et un sentiment omniprésent d'incertitude. En termes de charge financière (humaine et matérielle), les autorités municipales estiment les coûts de réparation des infrastructures, de reconstruction et de réinstallation des populations touchées à plusieurs milliards de francs CFA (**Planche Photographique 10**) et (**Figure 8**).

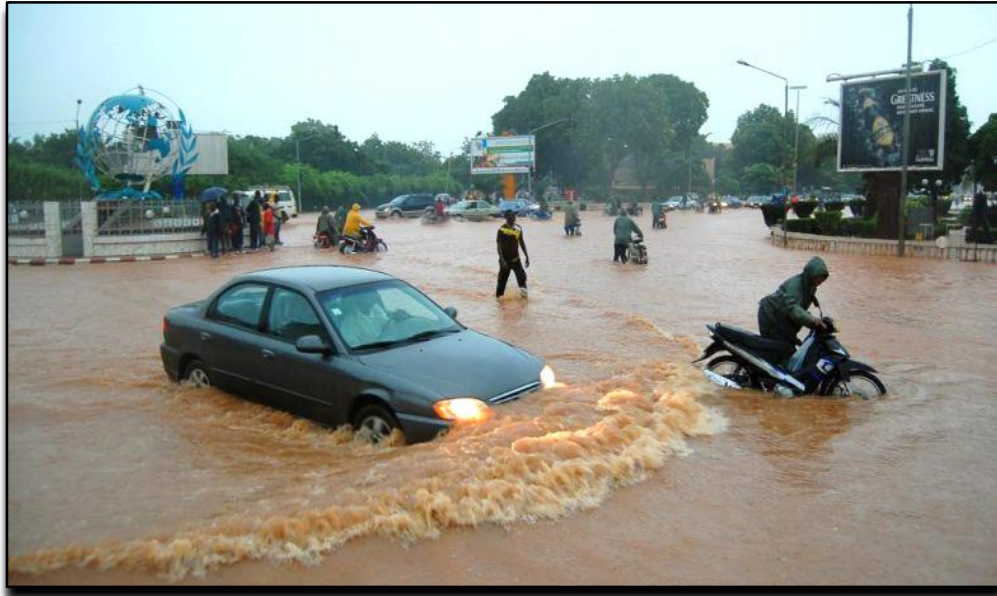
Photo 4 : Les eaux de crue submergeant les rues et les véhicules en 2020 dans la commune du premier arrondissement

tampon des berges aggrave les risques d'inondation. La commune, située dans la plaine inondable du Chari-Logone, est très vulnérable aux inondations pendant la saison des pluies. La réduction de la capacité du chenal et la déstabilisation des berges entraînent des débordements plus fréquents et plus graves, comme l'ont démontré de manière catastrophique les inondations de 2020, qui ont déplacé des milliers de résidents (Photo 4).

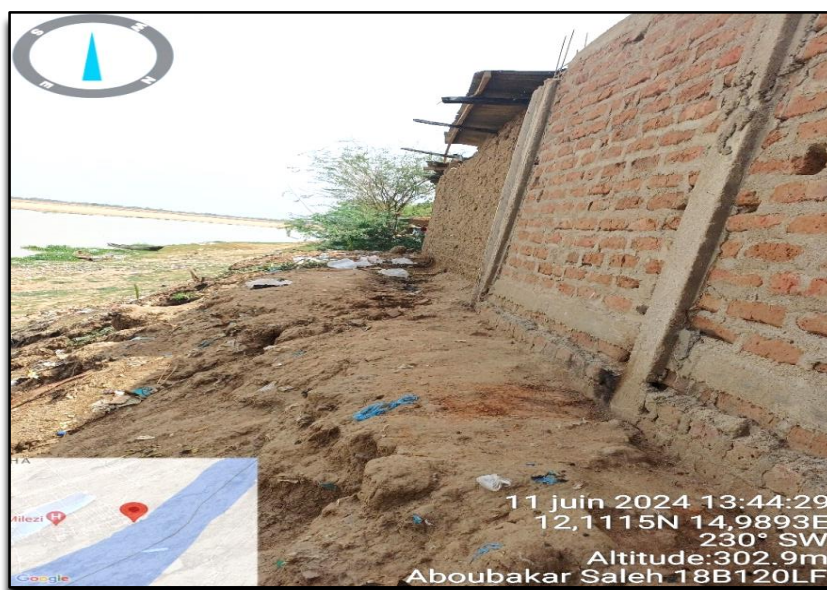
Photo 5 : Proximité des ménages au fleuve Chari dans le 1er arrondissement par distance en mètres

La vulnérabilité des populations du 1er arrondissement de N'Djaména à l'érosion des berges est déterminé par plusieurs facteurs interconnectés, principalement la proximité dangereuse des structures résidentielles au fleuve Chari. Les données de terrain indiquent que certains ménages sont situés à seulement 1,5 mètre de la berge, en violation directe de la législation tchadienne de 1967, qui impose une zone tampon de 25 mètres pour protéger contre les risques fluviaux (Loi n° 67-23, 1967). Cette disposition spatiale, documentée par des enquêtes menées en 2024, révèle que 35 ménages se trouvent à 5-10 mètres du fleuve, tandis que 30, 19 et 22 ménages sont situés respectivement à 50-100 mètres, 100-150 mètres et 150-200 mètres (Photo 5) et Figure 14).

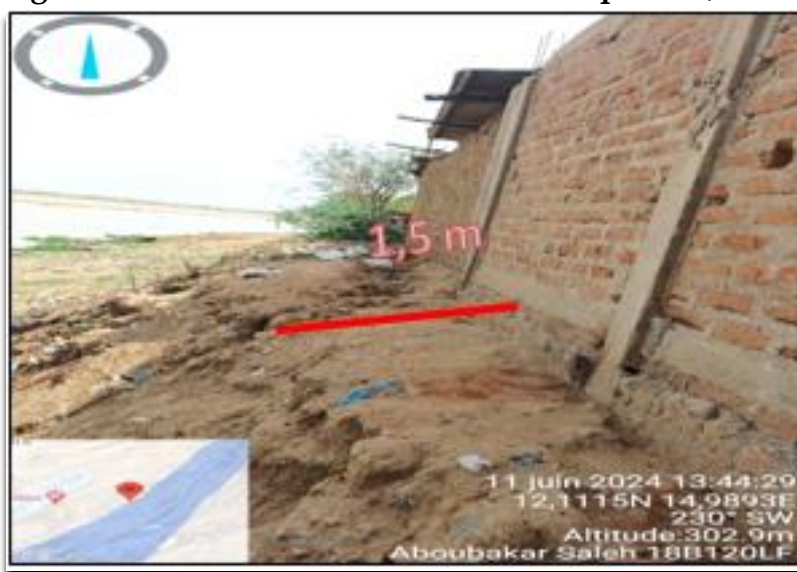
Photo 6 : Ménages riverains du Chari : maisons en briques à 1,5 mètre de la berge.

Cette proximité accroît considérablement l'exposition aux risques induits par l'érosion, comme en témoignent les documents photographiques montrant des maisons précairement perchées près des berges en collapse (**Photo 6**).

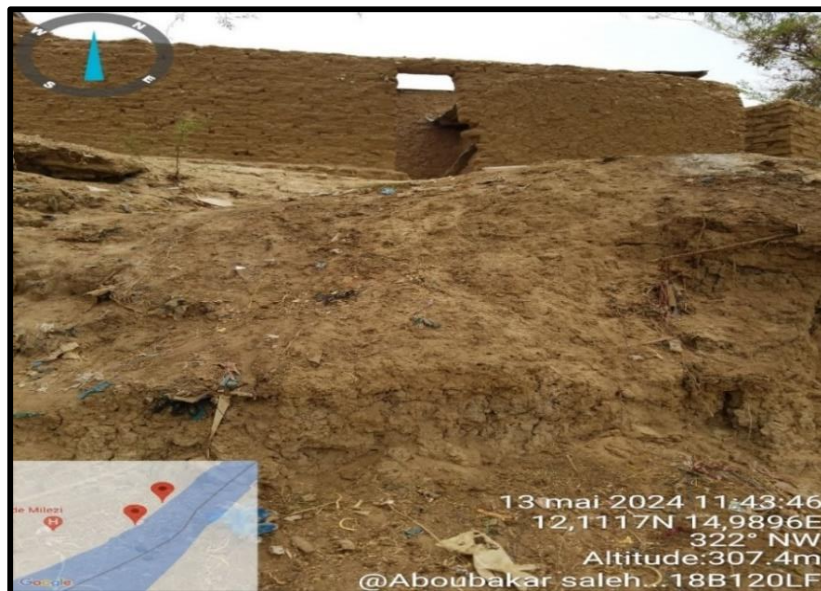
Photo 7 : Maisons en briques de terre vulnérables à l'érosion

Cette contrainte économique est particulièrement évidente dans l'utilisation répandue de briques de terre fabriquées à partir d'argile et de paille, qui offrent une résistance minimale aux forces hydrauliques et aux inondations. La **photo 7** illustre la fragilité de ces structures, certaines maisons s'étant déjà effondrées en raison des processus érosifs.

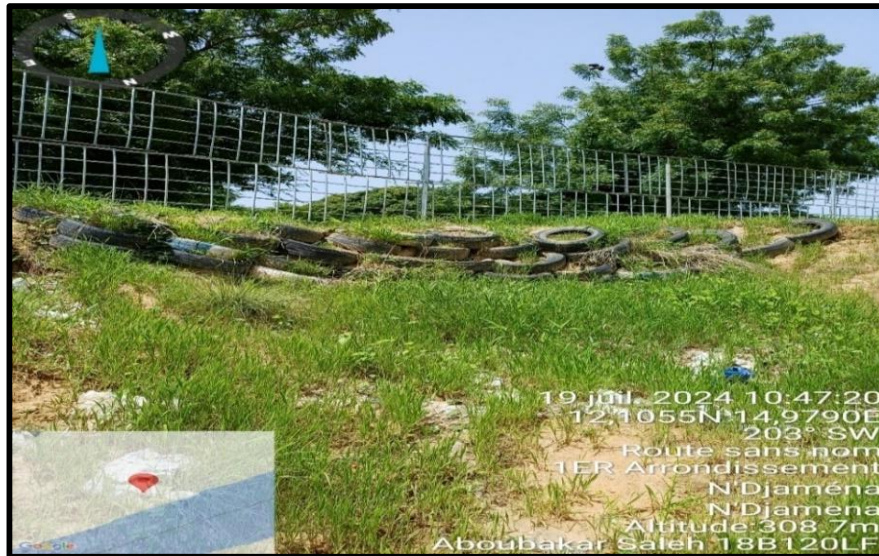
Photo 9 : Utilisation de pneus usagés pour lutter contre l'érosion des berges

Cependant, les résidents rapportent que ces efforts sont insuffisants et isolés, sans actions de suivi globales. Le ministère de l'Urbanisme et de l'Aménagement du Territoire a tenté de réguler la construction par l'application de la zone tampon de 25 mètres imposée par la loi de 1967, mais le non-respect généralisé persiste en raison de mécanismes de surveillance et d'application inadéquats. Les autorités locales, y compris la mairie centrale de N'Djaména et la mairie du 1er arrondissement, ont reconnu l'ampleur du défi de l'érosion mais citent des ressources limitées comme un obstacle à une action efficace. La dépendance de la mairie centrale envers les initiatives futures dans le cadre de l'Agenda 21 local met en évidence un manque d'interventions immédiates et tangibles, tandis que la mairie locale fournit un soutien minimal, comme la fourniture de sacs de sable aux résidents touchés, ce qui s'avère inadéquat face à l'ampleur de la crise d'érosion. Les initiatives communautaires démontrent une ingéniosité significative mais sont contraintes par leur nature rudimentaire et leur durabilité limitée. Les résidents ont utilisé des matériaux disponibles localement, tels que des pneus usagés, des déchets solides et des briques cuites, pour stabiliser les berges. Par exemple, des pneus sont stratégiquement placés le long du bord du fleuve

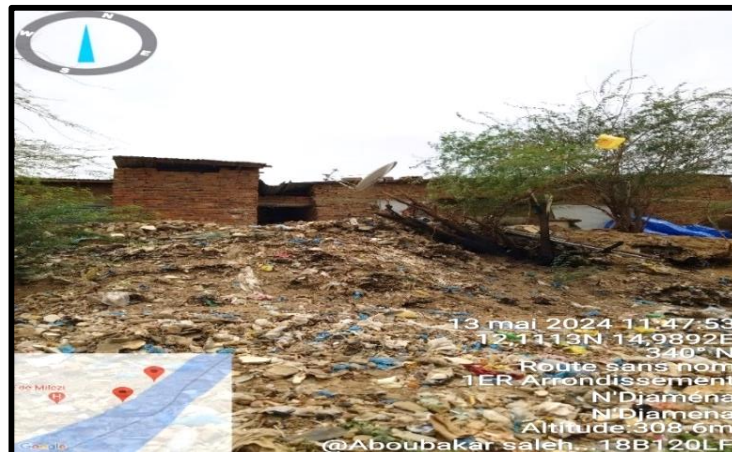
Photo 10 : Utilisation de déchets solides pour la stabilisation des berges

De même, des déchets solides y compris des bouteilles en plastique, sont entassés le long des berges pour renforcer la stabilité du sol, reflétant l'ingéniosité de la communauté à utiliser les matériaux disponibles (Photo 10).

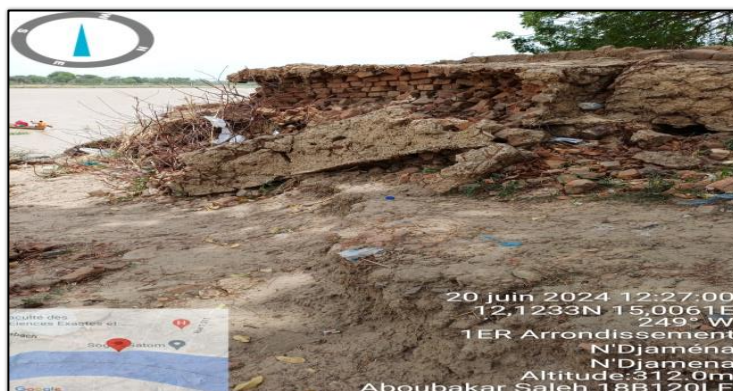
Photo 11 : Technique des briques cuites pour la stabilisation des berges

Des efforts plus robustes incluent l'utilisation de briques cuites et de béton pour renforcer les fondations des maisons et les berges, certains résidents investissant dans des structures en béton coûteuses pour protéger leurs propriétés (Photo 11 et 12).
